折り雨戸サッシFU」をご使用のお客様へ

お知らせ

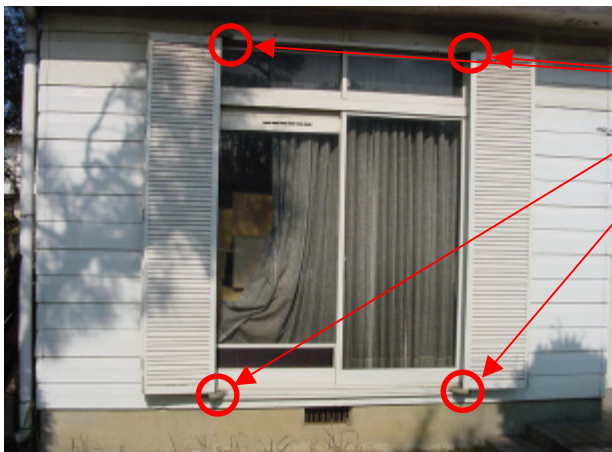
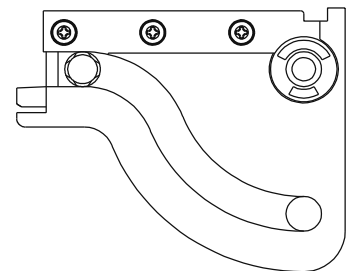
部品の取付け部位

1987年～1989年に販売しておりました「折り雨戸サッシFU」におきまして、レールを構成している部品の一部が経年劣化により非常に脆くなっているものが見つかりました。

本金具は、通常の使用状態においての十分な強度計算と、経年変化にも実績のあるABS樹脂に表面塗装を施し採用したのですが、発売から20年を経過しており、経年劣化に加え強風等の悪条件が重なった場合に破損し、雨戸本体の落下等の重大事故につながるおそれがございます。

金具部品名	ターンテーブル
金具番号	HG4500(上)、HG4510(下)

- 1) 雨戸を折りたたんだ状態(解放)で、上下どちらかの部分に「大きなぐらつき」がないか。
- 2) ターンテーブルの樹脂部品に摩耗、割れ(クラック)がないか。
- 3) 他に異常を感じることはないか。

もし、上記の項目に該当する場合は、最寄りの弊社事業所又はお客様相談窓口(TEL0120-54-2234)までご連絡下さい。

尚、交換が必要とされた場合は、年数が経過しておりますので、有償となりますことをご了解下さい。
